臺中市立三光國民中學

# 108 年度老舊廁所整修工程

## 成果照片

監造單位：新瀚建築師事務所

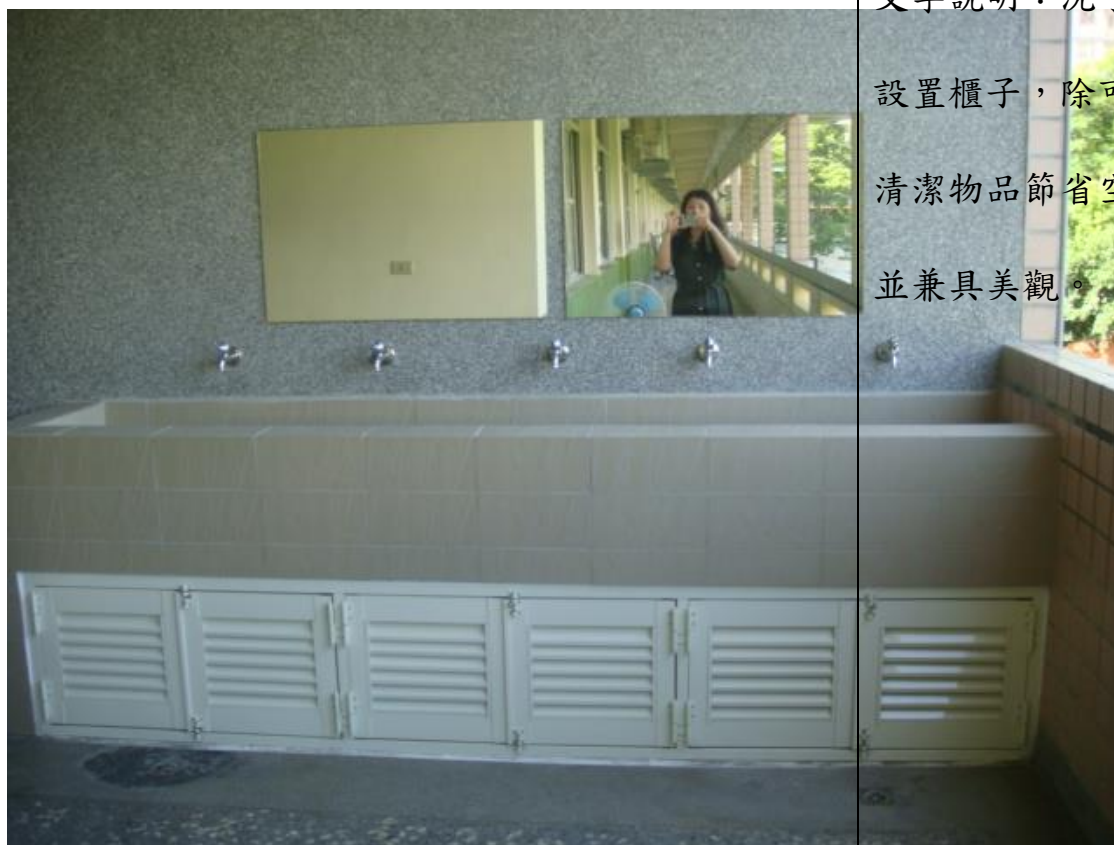
文字說明：洗手台下  
設置櫃子，除可擺放  
清潔物品節省空間外  
並兼具美觀。

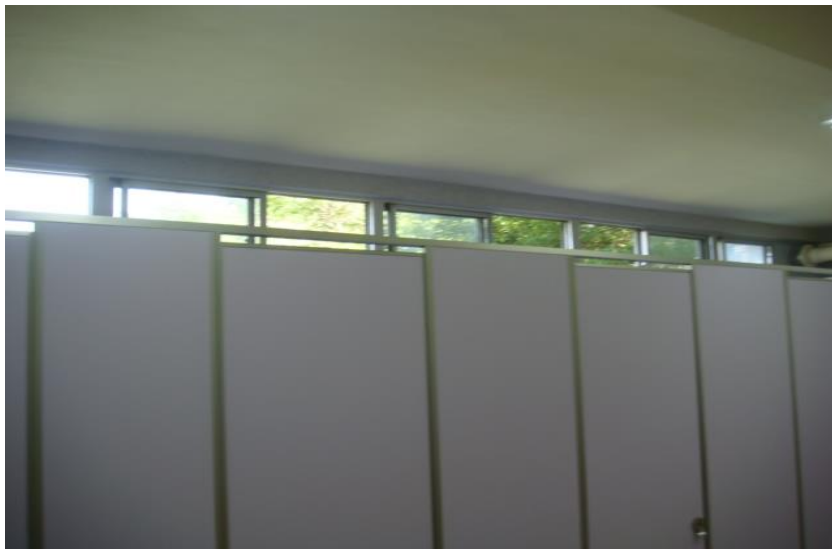
文字說明：除廁所隔間等必要之高度外，其餘如分隔牆等，一律加以矮化，以使空間開闊，以利採光與通風。

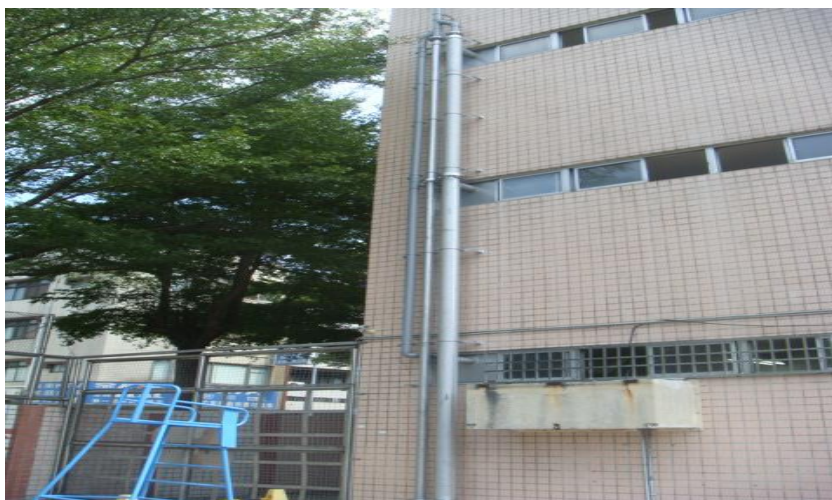
文字說明：架設大型不銹鋼排污管於校舍外除可銜接地下污水管線外也避免造成水管阻塞。

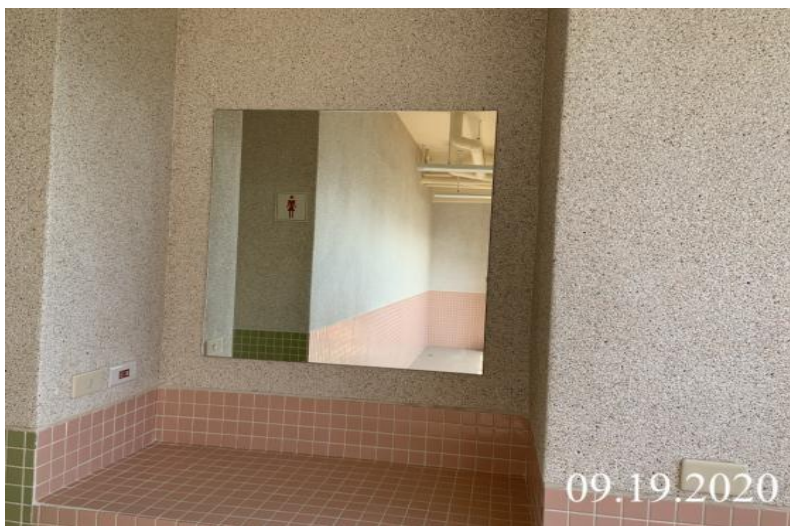
文字說明：女廁裝設大型明鏡及梳妝台，更符合學生需求及人性化並提升廁所文化。

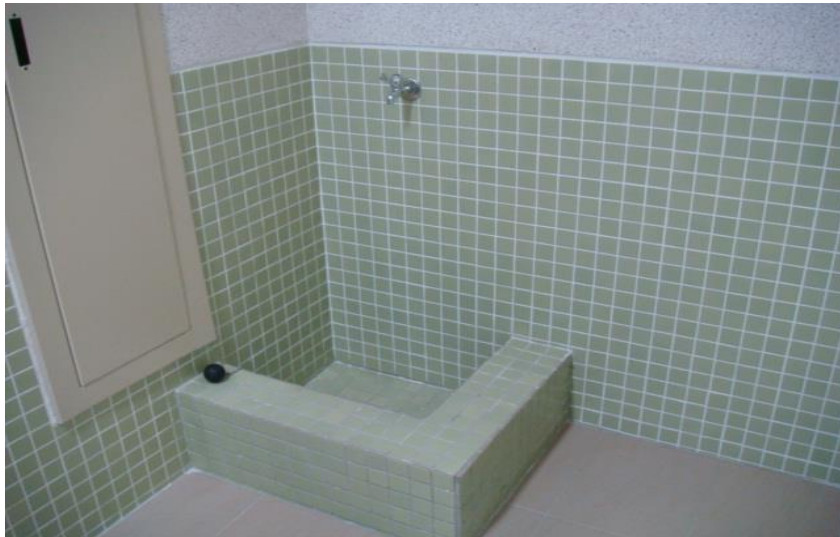
文字說明：設置拖把清洗槽，俾利學生使用，避免造成洗手台阻塞。

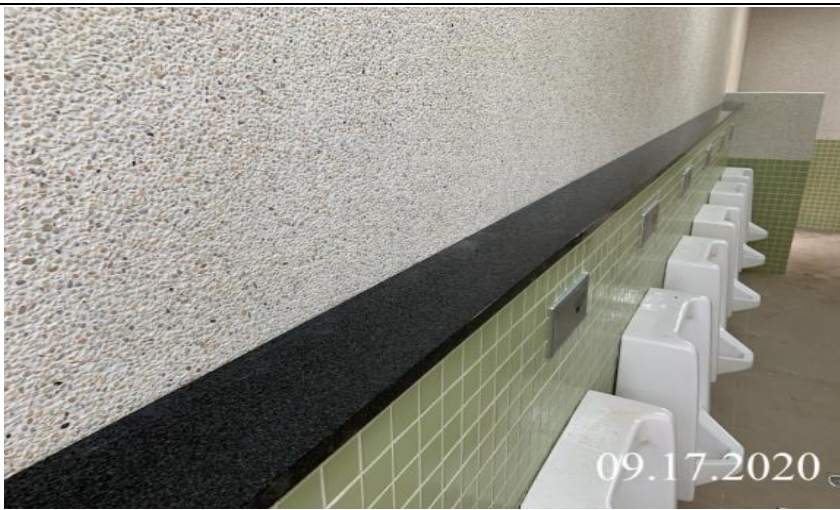
文字說明：男廁設有置物台，讓使用者可以將手中閒物放於其上，亦可擺放小盆栽藉以美化廁間。

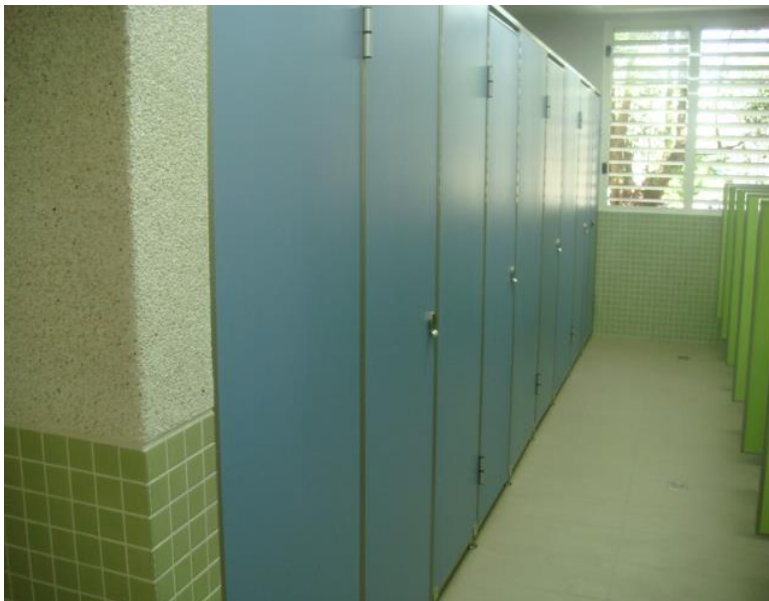
文字說明：廁間色調明亮舒適，提升如廁者使用之意願，優質化校園空間。

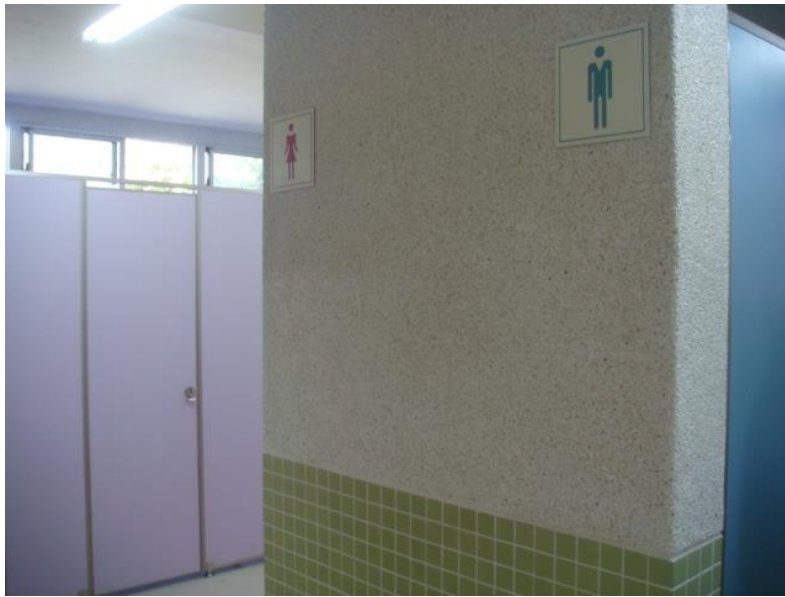
文字說明：男女廁位設置比例、廁所門窗、隔間設置的隱私考慮。

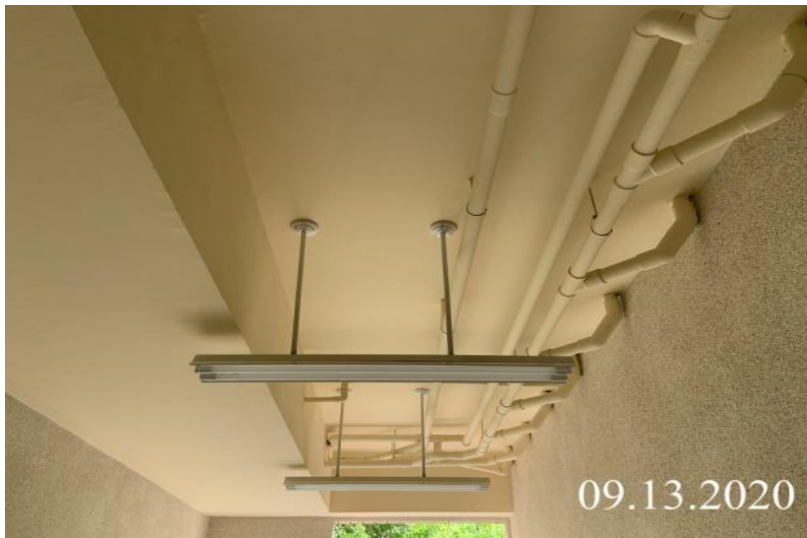
文字說明：本次工程將使用 27 年以上之所有老舊燈具，一律汰換為省電(LED)燈具，可減少一半以上之用電量之外,照明度更佳。

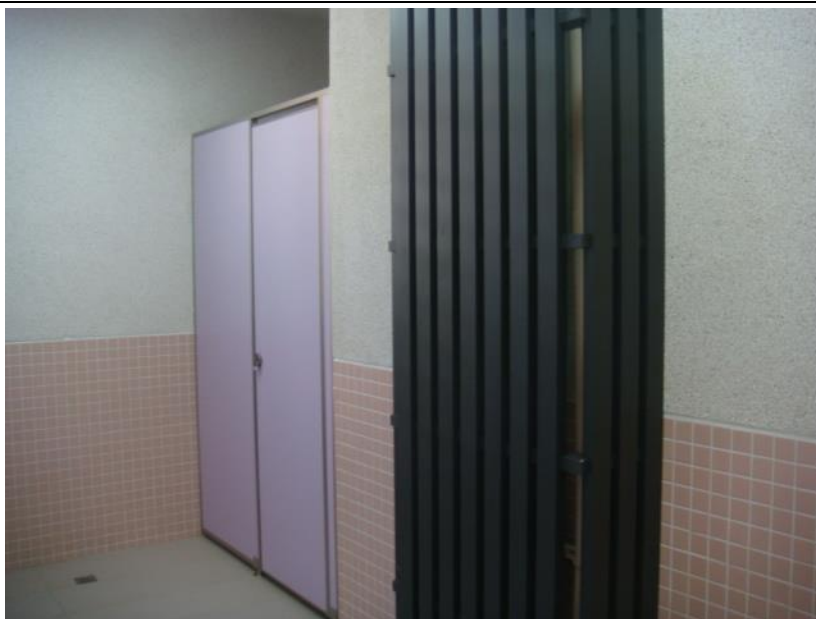
文字說明：使用隔柵遮蔽污水管線,以增加廁間視覺高級感及美觀,將美感教育融入課程中。
